FOTOVOLTAİK GÜNEŞ PANELLERİNDE KALİTE UNSURLARI, BOZULMA TÜRLERİ VE ETKİLERİ

*TYPES OF DEGRADATION, QUALITY ELEMENTS AND ITS EFFECTS ON
PHOTOVOLTAIC MODULES*

Erdem MERİÇ

*YANKI ENERJİ Yenilenebilir Güç Sistemleri – KOCAELİ
Enerji Danışmanlığı Hizmetleri / Renewable Energy Consultancy
2021*

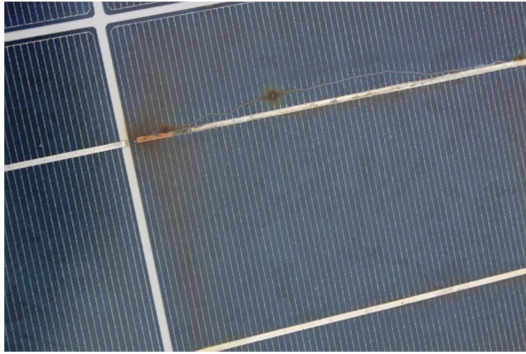
Hot Spot Kaynaklı Hücre Bozulması

Sıcak noktalar, farklı arıza modlarının bir sonucu olarak ortaya çıkan, PV modüllerin enerji üretim seviyelerinin azalmasına sebep olan ve genelde uzun vadede etkisi artış gösteren bir bozulmadır. “Hot Spot” denilen sıcak noktalar, üretilen akım yolundaki lokal direnç bölgelerindeki ısıdır. Elektrik akımının ilerlediği yol boyunca I²xR kayıplarının olduğunu biliyoruz. Akım, panellerdeki hücre dizilerinden geçerken hücrelerdeki yüksek dirençli bölgelere rastladıklarında lokal sıcaklık artışları olmaktadır.

Uzun vadede ve dikkat edilmediğinde sıcak noktalar modülün diğer tabakalarına da zarar verir, hatta yangına sebep olabilecek bir sürecin başlamasında etkili olabilirler.

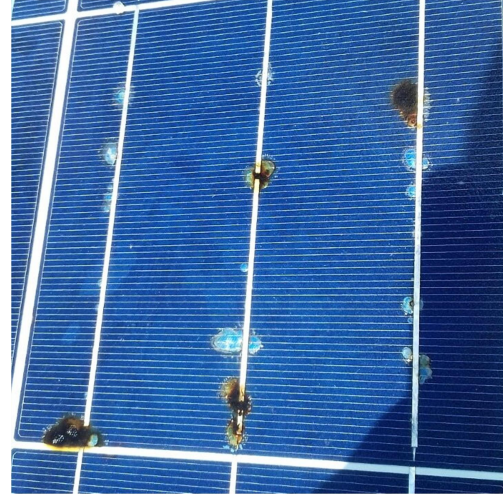
Hot Spot Kaynaklı Bozulma

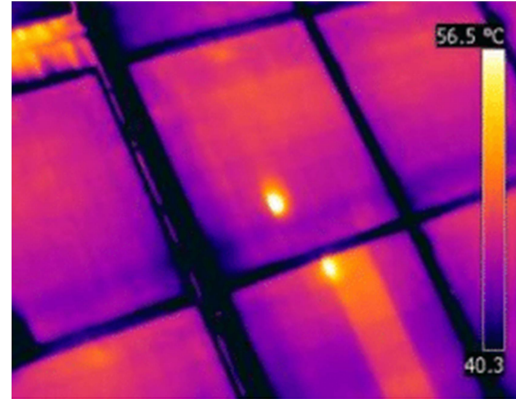
Termal Kamerada Tespit Edilen Bir Hot Spot

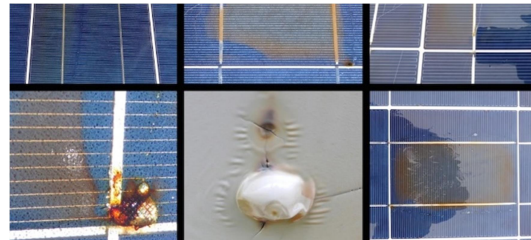
Farklı Tipteki Hot Spot Bozulmaları

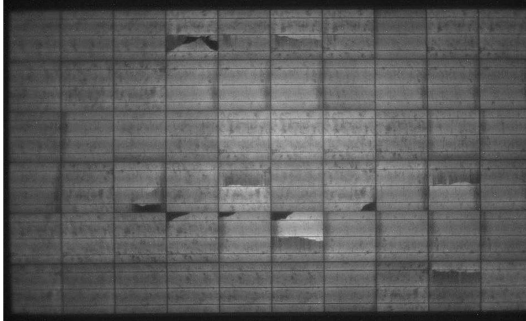
Aşağıdaki fotoğrafta elektrolüminesans testi (EL) sonucunda pv hücrelerde tespit edilen mikro çatlaklar görülmektedir. Elektrolüminesans testleri genelde üretici firmalar tarafından yapılmakta ve imalat esnasında meydana gelebilecek olası uygunsuz etkileri ürünü henüz piyasaya aktarmadan tespit etmeyi amaçlamaktadır.

Mikro çatlaklar nedeniyle bozulmaya uğrayan bir panelin EL görüntüsü

Elektrolüminesans ve Termografi görüntüleme teknikleri sayesinde birçok uygunsuzluk henüz imalat aşamasında tespit edilebilmektedir. Hücrelerde meydana gelen çatlakların yapısını anlamak üzere 574 adet PV modül üzerinde yapılan bir araştırmada tespit

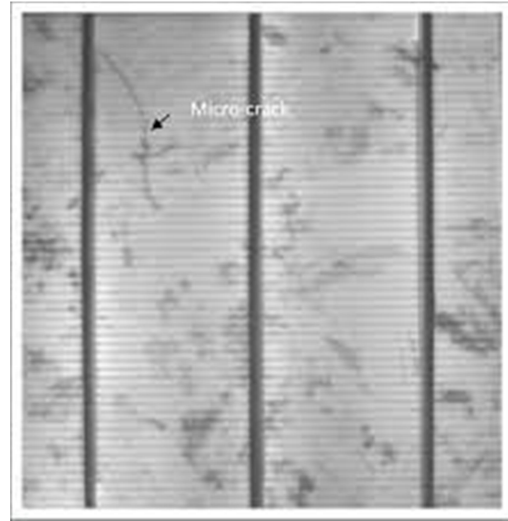
Mikro Çatlak Görüntüsü

- 1- Çatlak yok,
- 2- Dentritik çatlak (%2),
- 3- Çeşitli yönlerde çatlak (%24),
- 4- +45° çatlak (%16),
- 5- -45° çatlak (%16),
- 6- Baraya paralel çatlak (%17),
- 7- Baraya dik çatlak (%5),
- 8- Çapraz çatlak (%20)

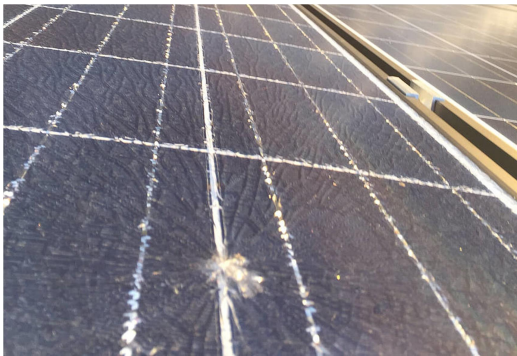
Cam kırıkları, güneş panellerinin ekonomik ömürlerinin sonunu getirir.

Cam kırıldığında pv hücreler için emilen ışık miktarı azalır ve ışık Emilimi yönelim olarak düzensizleşir. Burada panelin enerji üretimi azalır, ancak gerçek problem camın altına zamanla nüfus edecek olan toz ve yabancı maddelerin nemle birleşerek hücrelerin üzerini gölgelemesi ve panelin ekonomik ömrünü azaltmasıdır.

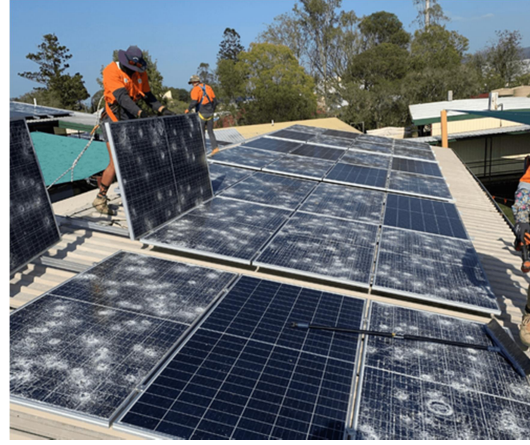
Aşağıda fotoğrafta güçlü bir dolu yağışı sonrası meydana gelen ön cam kırılmalarına örnek görülmektedir.

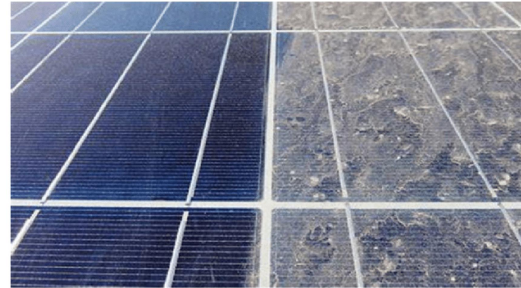
Toz ve kir enerji üretimini olumsuz etkiler

Panellerin üzeri zamanla tozla kaplanacaktır. Panelin enerji üretimini azaltan bu etki beklenen bir süreçtir. Rüzgarla taşınan tozlar, çamur yağmurları, çevredeki endüstriyel tesislerin baca gazlarındaki partiküller, ulaşım yollarından ve iş makinalarından kalkan tozlar panellerin üzerinde zamanla birikerek enerji üretimini azaltırlar. Bu problem tüm panelleri kapsadığından, kirlenmeye bağlı enerji üretim kaybı göz ardı edilemeyecek boyuta ulaşır.

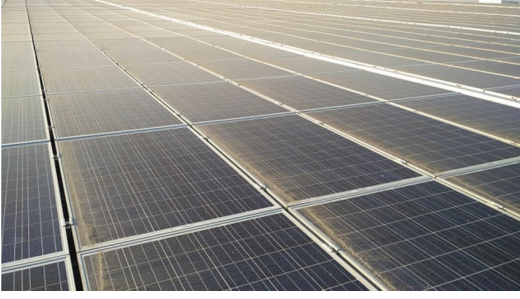
Modül çerçevesinin kenarında zamanla biriken toz katmanı

Özellikle belirli bir açıyla montajlanan panellerde yağmur sonrasında küçük su birikintileri oluşur. Bu birikintilerdeki su zamanla buharlaşır. Buharlaşan su deiyonize olduğundan tüm partikül ve yabancı maddeler panelin üzerinde kalarak toz tabakası oluştururlar.

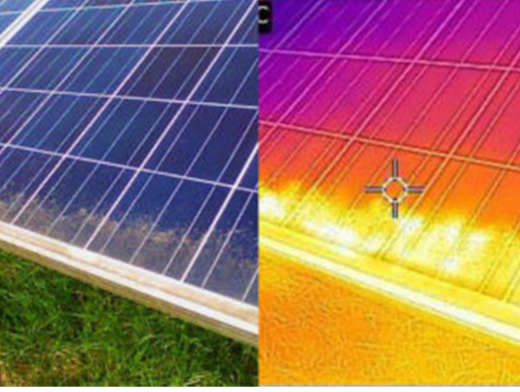
Toz ve kirlenmeye bağlı bölgesel sıcaklık artışları

Kirlilikten kaynaklanan bu enerji üretim kaybında, By-Pass diyotlarının önemi bir kez daha ortaya çıkmaktadır. Çünkü gölge unsuru olarak toz birikintileri, cisimden kaynaklı tam ve yarı gölgeler kadar enerji üretim kaybı meydana getirebilirler. Ayrıca gölgelemeler, Hot Spot oluşumlarını da hızlandırır.

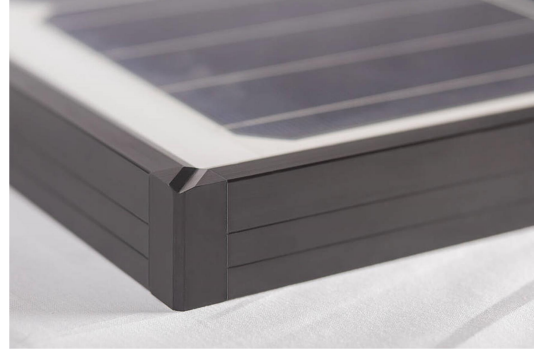
Bazı panel üreticileri su tahliyesini sağlamak için çerçeve köşelerinde drenaj yolu oluşturan özel tasarımlar yapmaktadır. Böylece panel üzerinde su birikintisi oluşumunun önüne geçilmektedir.

Drenaj Fonksiyonlu Panel Çerçevesi

Su birikmesini önlemek ve panel üzerindeki suyun tahliyesini sağlamak için panel çerçevelerinin ön camı tutan bölümleri açılı olarak tasarlanır. Benzer şekilde panellerin belirli bir açıyla montajlanmış olmaları da su molekülleri arasındaki zayıf moleküler bağ kuvvetlerine destek olarak suyun tahliyesini kolaylaştıracaktır.

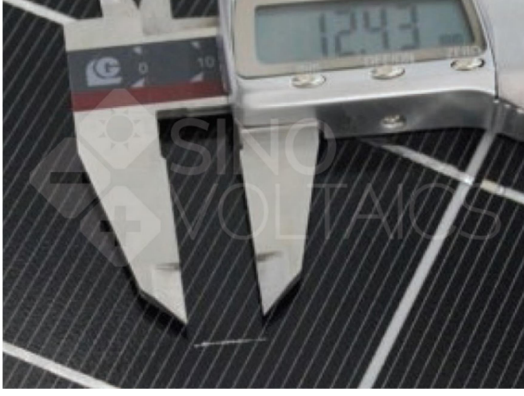
PV Modül Ön Camında Görülen Çizik

Ön camda bulunan çizikler, modülün etiketindeki elektriksel değerlerden çizik sayısının ve boyutuna göre değişen oranda sapmalara sebep olurlar. Küçük çizikler ve bunların yapacakları gölgeleme nedeniyle gerçekleşen kayıplar ve uzun vadede ortaya çıkması muhtemel sorunlar kabul edilebilir sınırlarda olabilir. Ancak derin çizikler ön camdaki yansıma önleyici kaplamaya zarar vererek ışık geçirgenliğinde değişikliğe neden olabilirler. Bu durum Hot Spot bozulmaları için yeterli bir nedendir.

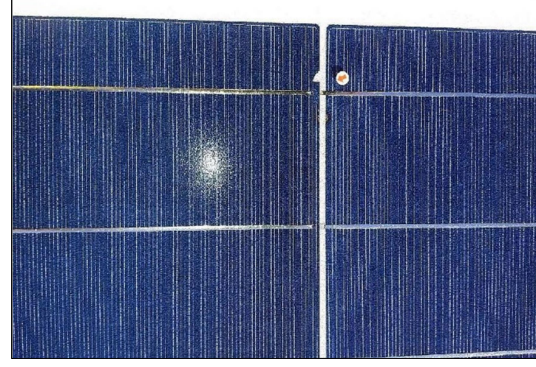
Panel imalatı yapan bir tesisin tüm üretim hatları birbiriyle özdeş olmayabilir. Bir hattan alınan ürün ile diğer hattan alınan ürün arasında farklılıklar bulunur. Aşağıdaki fotoğrafta panel imalatına bir şekilde dahil olmuş hücre kırığı görülmektedir.

Hasarlı Hücre Örneği

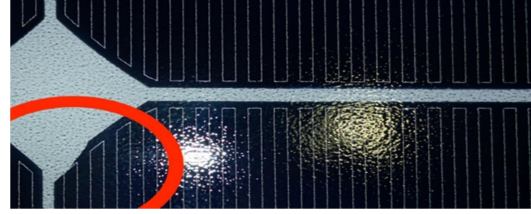
Laminasyona dahil olmuş bir pv hücre kırığı

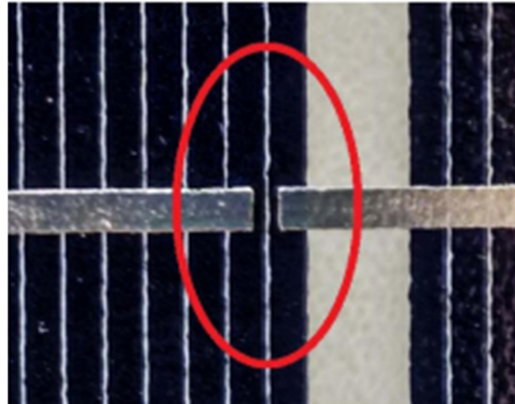
Bağlantı Hatası

Güneş hücreleri birbirlerine ara bağlantı telleri ile lehimlenerek irtibatlanırlar. Ara bağlantılardaki lehimli birleştirmeler gelişmiş otomasyon metotları kullanılarak robotlar yardımıyla yapılmaktadır. Ancak manuel birleştirme yapan üreticiler de mevcuttur. Manuel lehimleme esnasında hücre kırılması oranı otomatik lehimlemeye göre daha fazladır. Burada meydana gelecek zayıf bir bağlantı enerji üretimini önemli ölçüde azaltabilir.

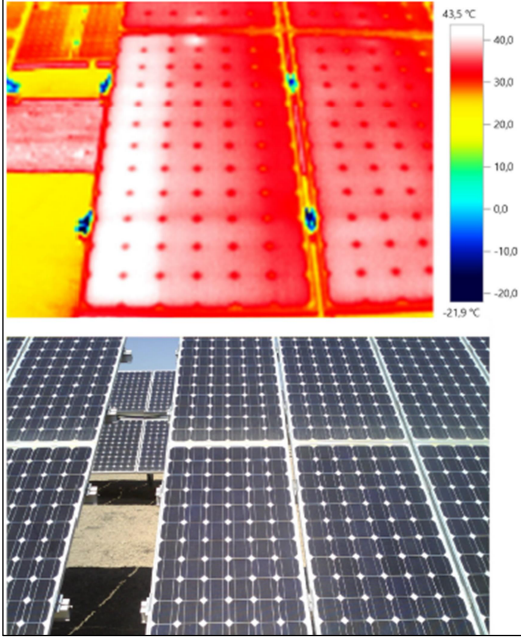
Aşağıdaki görselde termal görüntülemesi yapılan bir panelde zayıf bağlantılar nedeniyle veya By-Pass devresindeki bir sorun nedeniyle 1/3 oranında yaşanan enerji üretim kaybı görülmektedir.

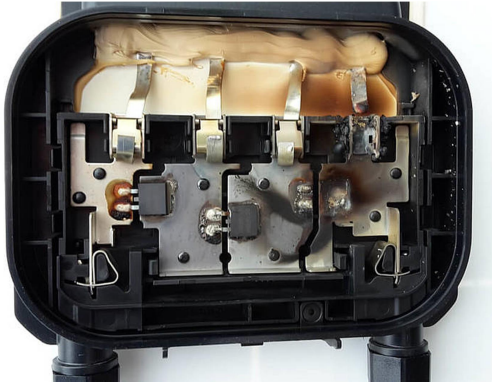
By-Pass Diyotları Hasar Görmüş Bir Bağlantı Kutusu

Panellerin arkasında bulunan bağlantı kutuları fotovoltaik gücün dış dünyaya açılan penceresidir. By-Pass diyotlarının da yer aldığı bu kutular su ve yabancı partiküllere karşı muhafazalıdır. Bu bağlantı kutusunun içine su veya toz girmesi durumunda diyotlar kısa devre olabilirler.

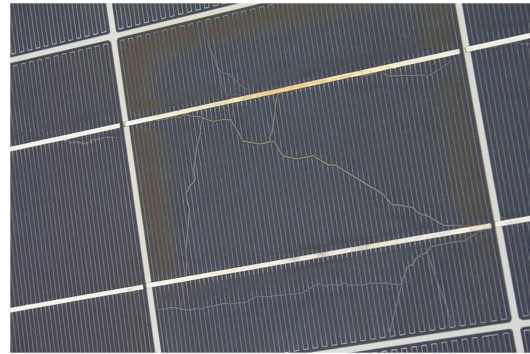
Hücre kapsülünde oluşan salyangoz izi

Salyangoz izlerinin oluşmasında yine mikro çatlaklar etkili olmaktadır. Salyangoz izleri, esasen mikro çatlakların görünür hale gelmesi durumudur. Bilindiği üzere mikro çatlaklardan geçen fotovoltaik akım, hücredeki çatlak hatları boyunca yüksek direnç noktaları meydana getirmekte ve bu bölgelerin ısınmasına sebep olmaktadır. Eğer mikro çatlakın bulunduğu hücre kapsülü nem almışsa mikro çatlakın yaydığı çizgisel sıcaklık yoluna bağlı olarak buharlaşan su, hücre kapsülünde salyangoz izine benzeyen renksiz çizgiler olarak görünür hale gelir. Burada akla gelen soru nemin kapsül içine nasıl girebildiğidir.

Mikro çatlaklar ilk meydana geldiklerinde EVA hasar görmemiş olabilir. Bu durumda kapsüle nem girişi de olmayacaktır. Ancak mikro çatlakın yaydığı sıcaklık zamanla ısıya duyarlı olan EVA malzemesini lokalize olarak kavurur. İzolasyon kabiliyetini kaybeden hücre kapsülüne artık havadaki nem nüfuz edebilir ve salyangoz izlerinin oluşumu böylece hızlanmış olur.

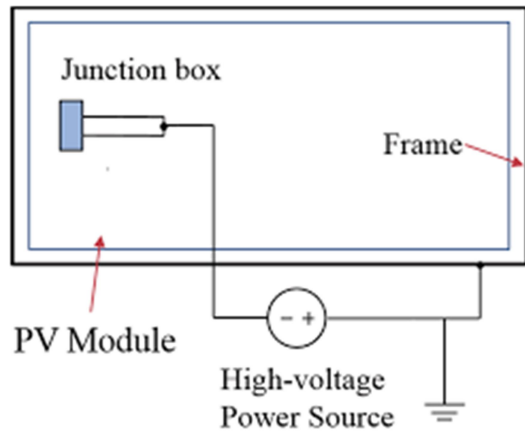
Hücreler ve topraklı bölgeler arasındaki potansiyel fark

PID kısaltmasının açılımı “Potential Induced Degradation” olup Türkçeye “Potansiyel Kaynaklı Bozulma” olarak çevrilebilir. Esasen burada bahsedilen, yüksek dc potansiyel farkı nedeniyle topraklanmış panel çerçeveleriyle fotovoltaik hücreler arasında indüklenerek meydana gelen enerji kayıplarıdır.

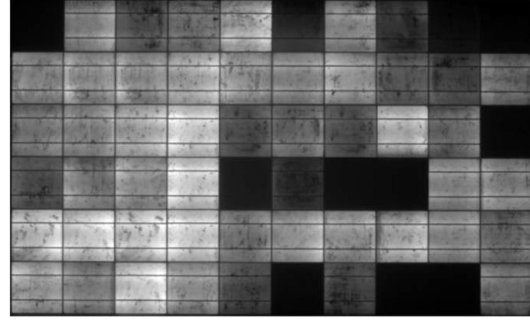
PV Modülde PID Bozulmaları

Paneller 1000V/1500V sistem voltajlarına sahip olacak şekilde seri bağlanarak dizi haline getirilirler. Burada meydana gelen yüksek voltaj PID kayıplarının oluşmasında başlıca etkidir. Şayet panel kalitesi PID koruma yetkinliğine sahip değilse ve gereken standart şartlarını sağlamıyorsa bu kayıplar kaçınılmaz olacaktır.

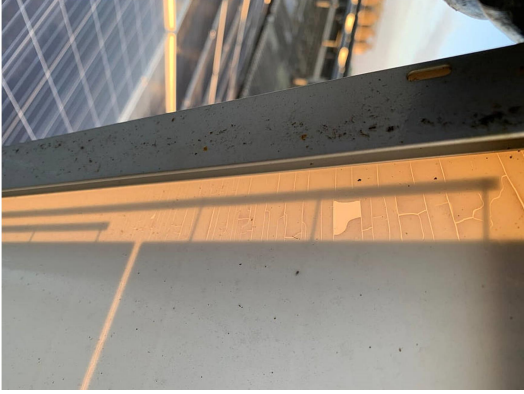
Çatlamış bir arka tabaka su izolasyonu sağlayamaz

Bu olumsuzlukların yanı sıra panel üretici firmanın panel imalatı için tercih ettiği kalitesiz hammaddeler sonucunda koruyucu tabakaları niteliksiz olan güneş panelleri ortaya çıkabilmektedir. Bu panellerin arka tabakalarında zamanla çatlaklar meydana gelmekte ve su izolasyonuna karşı savunmasız hale gelmektedir. Su buharının laminasyona nüfuz etmesinin getirdiği sorunlardan önceki maddelerde bahsedildi. Bu duruma maruz kalan paneller için yaşam süresinin sonuna geldiği söylenirse yanlış olmaz.

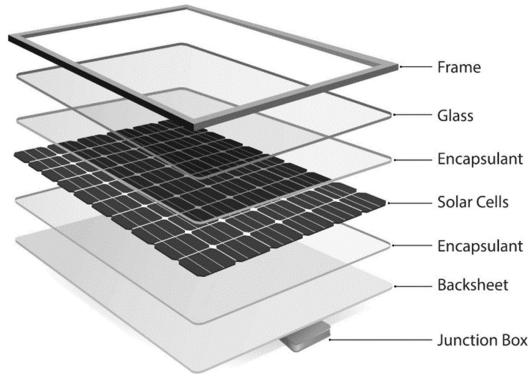
PV Modülü Oluşturan Katmanlar

Bir fotovoltaik modülün katmanlarını gösteren yukarıdaki görselde, “Encapsulant” olarak belirtilen ve pv hücrelerini alttan ve üstten kaplayan bir malzeme görülmektedir. Etil Vinil Asetat (EVA) olarak literatüre giren bu tabaka pv

hücrelerini kapsül gibi sarmakta ve muhafaza etmektedir.

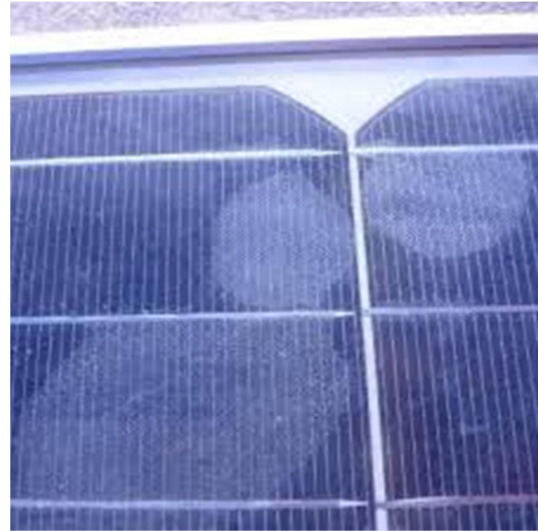
Delaminasyon Görseli

Delaminasyon olarak isimlendirilen bozulma şekli ise, EVA katmanının ön camdan veya arka tabakadan kısmen ayrılması olayıdır.

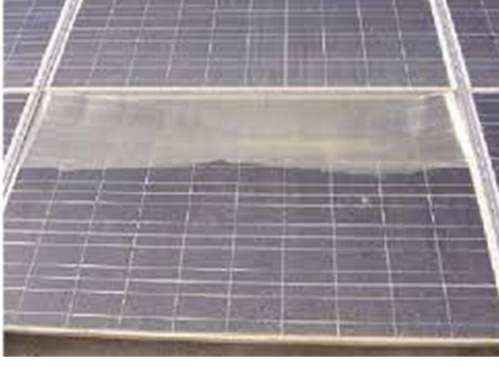
Delaminasyon Hatası Olan Bir Panel

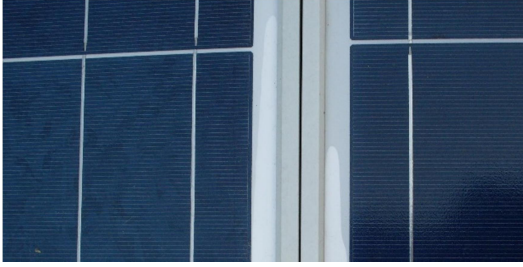
Çerçeveye Yakın Kenarda Başlayan Delaminasyon Görüntüsü
